# 歴史的砂防施設の修繕について ～源堰堤（御勅使川）～

中北建設事務所 河川砂防管理課 技師 窪田博充

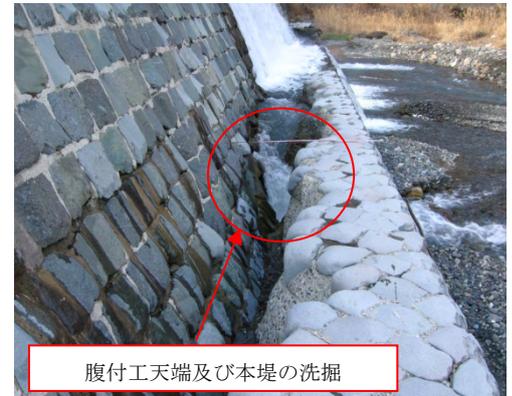
写真 4-1 腹付工（後施工）の損傷状況

長年にわたる出水の影響から、堰堤本体については本堤天端と下流側法部の摩耗・石張の欠損が確認された。また後施工の改良部においては、腹付工・保護工・取水施設などの摩耗・洗掘が確認された。特に腹付工については、水衝部の緩和を目的とし保護工の上に設置されたものと考えられるが、損傷が著しく、すでに一部でその機能を成していなかった。このことが結果として本堤の洗掘を招いていた。(写真 4-1)

腹付工は水衝緩和機能の低下が著しく、洗掘による堰堤本体への影響もあったことから、全撤去とした。また堰堤本体の損傷度合いを確認しながら保護工も一部撤去し、本堤の損傷部を竣工当時の形状に復旧することとした。

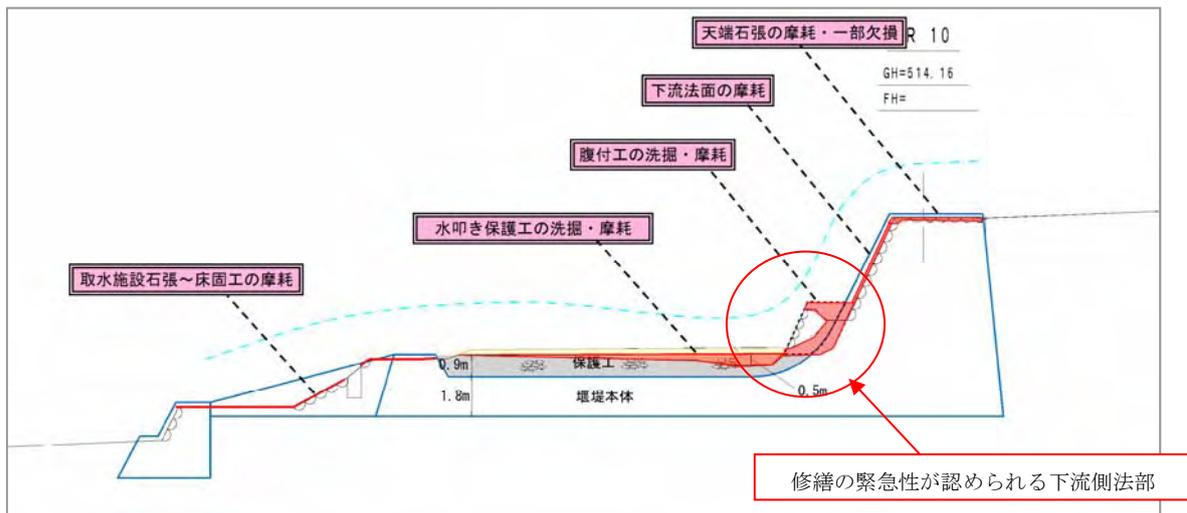
図 4-1 現況横断面図（損傷等）

源堰堤の現状にみられる損傷等について図 4-1 に示す。

以上のことから、本修繕は堰堤本体に影響を及ぼし、なおかつ損傷の著しい下流側法側部に重点を置くこととした。また砂防施設としての機能保全に加え、歴史的背景などから景観及び文化財的価値の保全にも重点を置く必要があった。

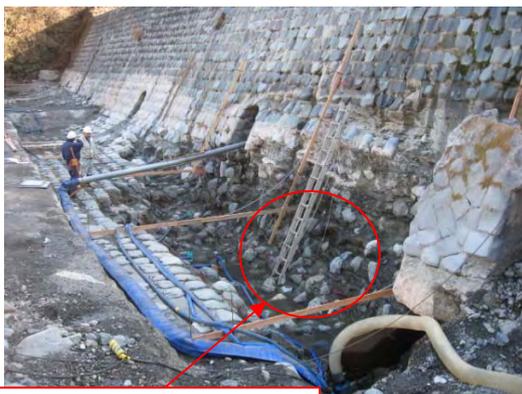
写真 4-2 腹付工・保護工撤去後（1期施工）

堤体内部まで損傷が確認された
